Erfahrungen bei der herbizidfreien Bekämpfung von Reynoutria japonica

1. Versuchsfläche – Teil 2

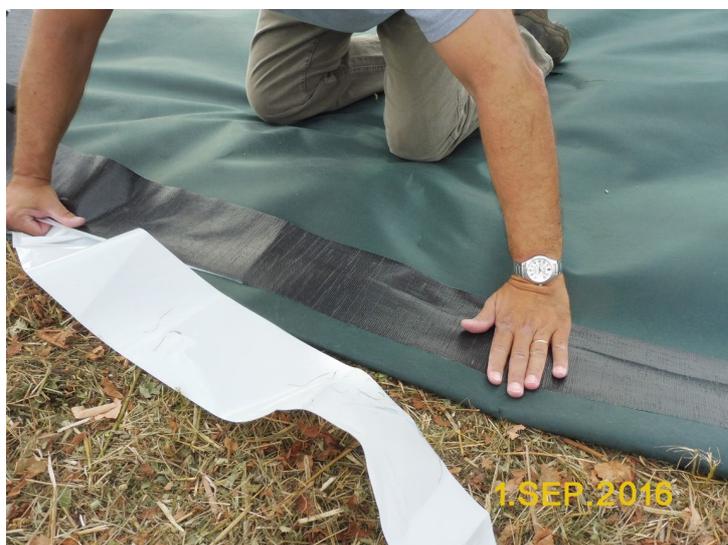
Bild 1:
Das Tape in der
Anwendung

Das Tape ließ sich auf ebener Fläche sehr gut verarbeiten. Trotz akkurater Arbeitsweise ist es den Trieben in einigen Fällen gelungen, die Verklebung zu durchbrechen. Hier hat es bereits zugereicht, wenn eine kleine Falte oder der fehlende Anpressdruck keine 100 %ige Verbindung brachte.

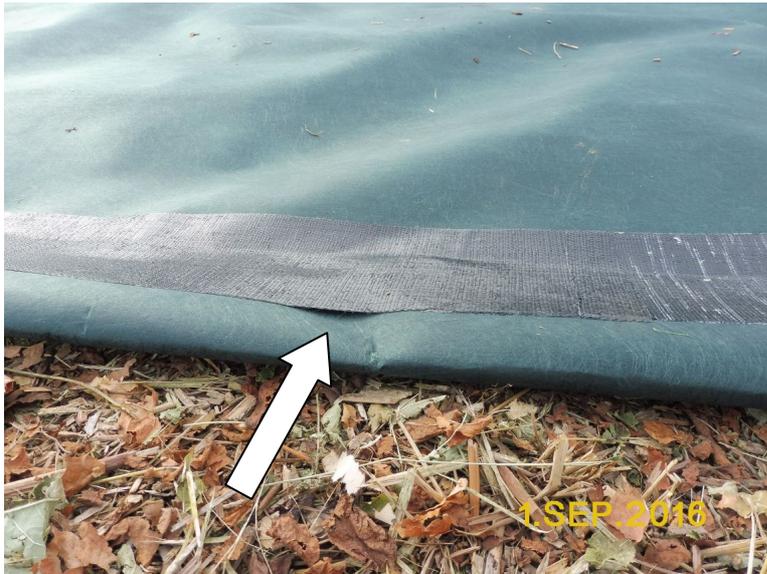
Bild 2:
Fehlender Andruck
erzeugt Fehlstellen

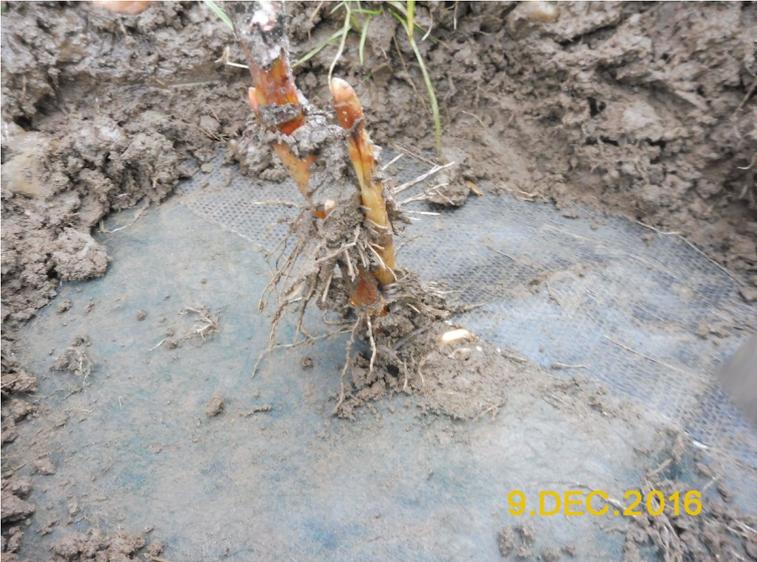
Bild 3:
Durchwuchs durch eine
Fehlstelle des Butyltapes

Das Ergebnis wurde noch im selben Jahr präsentiert. Am 9. Dezember hatten wir den 1. Durchwuchs durch das Tape zu verzeichnen. Im Bild 3 ist auch deutlich erkennbar eine kleine Welle, bei der der Andruck offensichtlich nicht ausgereicht hatte.

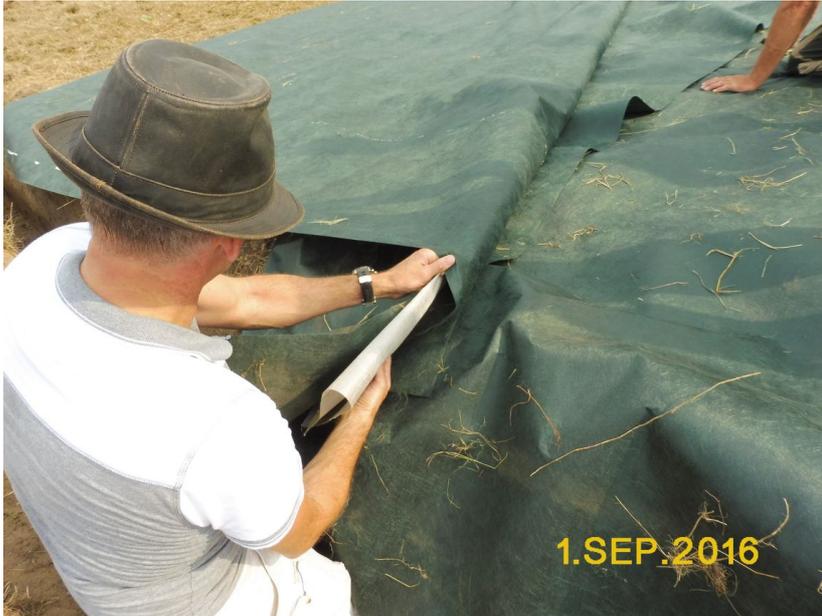
Bild 4:
Dreifachverklebung

Die Dreifachverklebung war kompliziert in der Handhabung, hatte aber kaum Durchwuchs. Auf einer ebenen Fläche ist diese Verklebung noch möglich. Kommt man in unwegsames Gelände oder in eine Hanglage, wird es sehr schwierig.

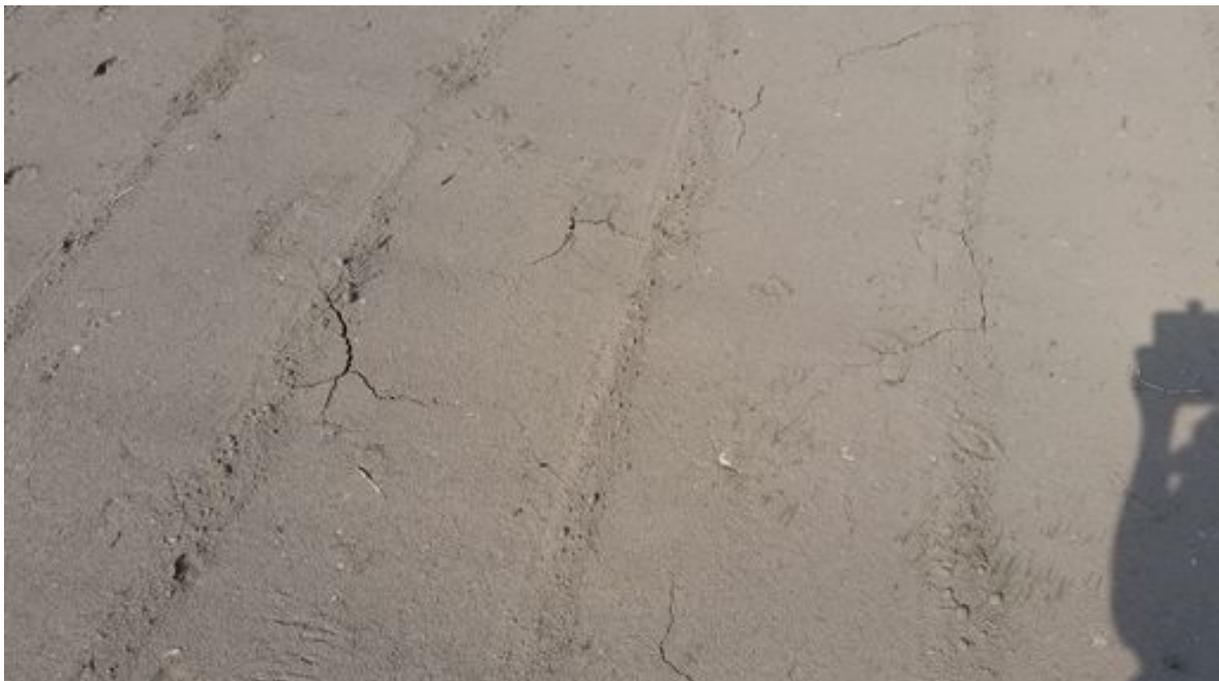
Bild 5:
Der Boden hebt sich

Da die gesamte Wurzelmasse im Boden verblieben war, versuchte sie natürlich wieder auszutreiben, und das natürlich mit der Kraft des gesamten Wurzelsystems. Der Versuch wurde aufgeteilt: zur Hälfte Bodenauftrag mit 10 cm und die andere Hälfte mit 15 cm Oberboden. Letztendlich hatte dies kaum eine Rolle gespielt. Bei Kontrollen im Juni spürte man beim Begehen der Fläche, dass der Austrieb Vlies und Erfahrungen bei der herbizidfreien Bekämpfung von *Reynoutria japonica* – Erfahrungen Fläche 1

Boden gehoben hatte. Durch diese Bewegung brach der Flüssigkleber an mehreren Stellen und es erfolgte auf fast der ganzen Länge ein Durchwuchs.

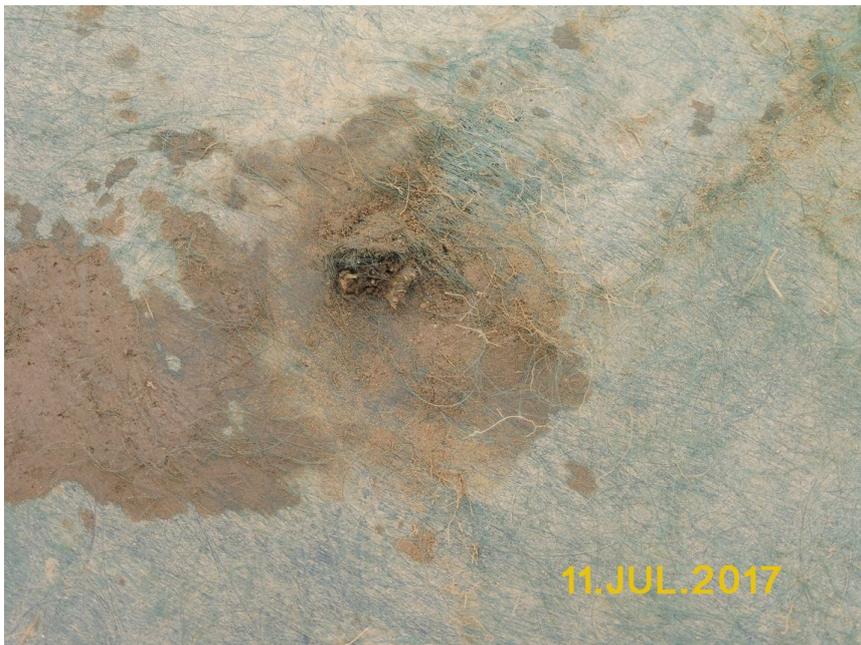
Bild 6:
Ein verholzter
Stängel durchbohrt
das Vlies

Nur in einem Fall erfolgte der Durchwuchs durch das Vlies. Und dieser Fall ist sehr interessant. Bei dem Versuch, Geld zu sparen, wurde auf das Tiefenfräsen verzichtet und nur die oberirdischen Stängel abgeschlegelt. Dies führte aber dazu, dass noch Teile von verholztem Stängelansatz aus der Erde schauten. Diese führten beim Auflegen des Vlieses und der anschließenden Abdeckung mit Erde zum Durchstoßen des Vlieses (Bild 6).

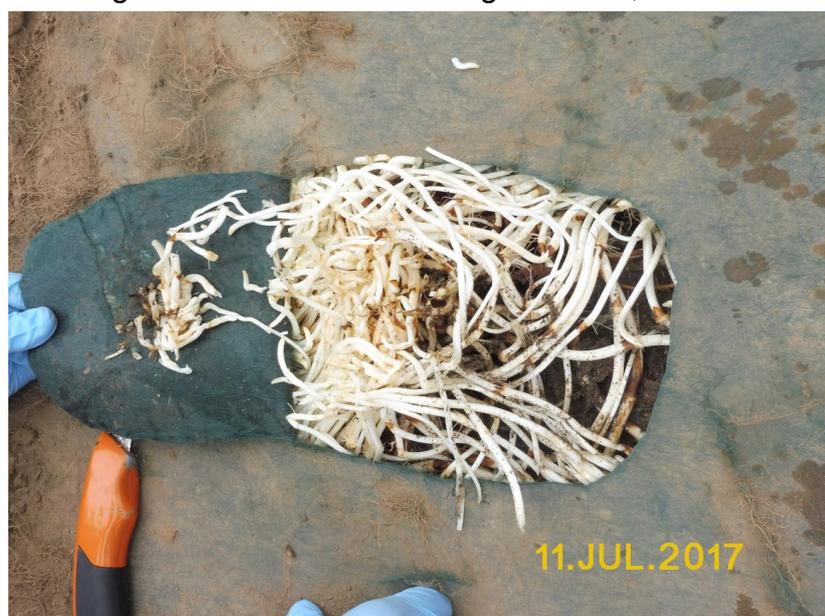
Bild 7:
Wurzeln des
Knöterichs unter
dem Vlies

Beim Öffnen des Vlieses tritt die Urgewalt des Knöterich zutage. Jedem, der mit der Verlegung des Vlieses zu tun haben sollte, sollte dieses Bild im Bewusstsein bleiben. Diese Wurzeln wachsen so lange, bis sie eine Schwachstelle gefunden haben. Dazu sollte es nicht kommen. Dafür ist aber absolut akkurate Arbeiten erforderlich.
